**Asunto: ¿Los estudios y diseño de la pista de atletismo nueva, para Santiago de Puriscal, han tomado en cuenta la existencia del macro-deslizamiento que afecta la localidad?**

De: Comité Costarricense de Ingeniería Geológica y del Ambiente

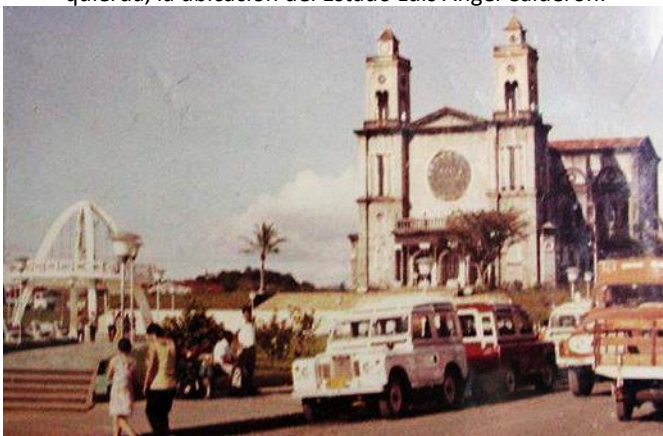
Figura 3. Aspecto del centro de Santiago y del templo católico en 1981.

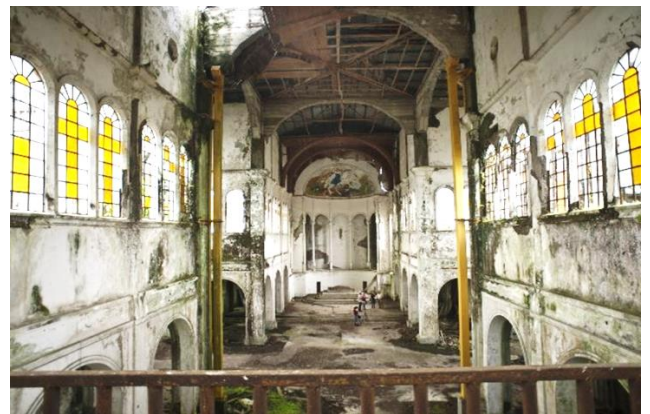
Figura 4. Aspecto del interior del templo católico histórico de Santiago de Puriscal, tal y como se observaba en 1997 (última vez que fue visitado).

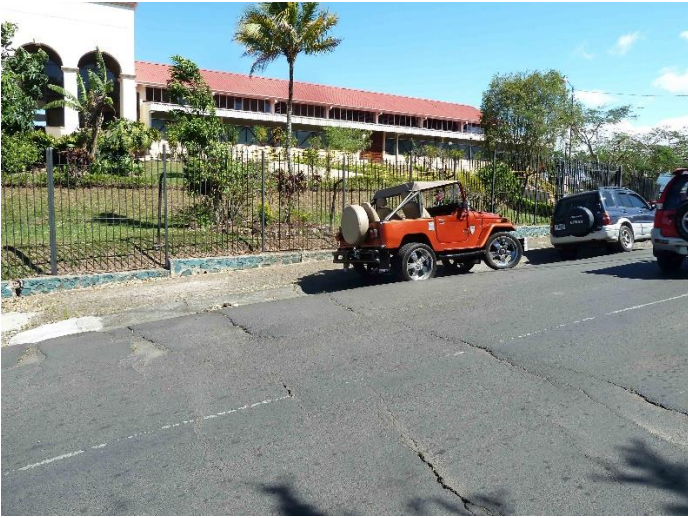
Figura 5. Fractura en el terreno que se refleja en la fisuración de la carpeta asfáltica y que continúa y afecta el templo católico "nuevo" de Santiago de Puriscal.

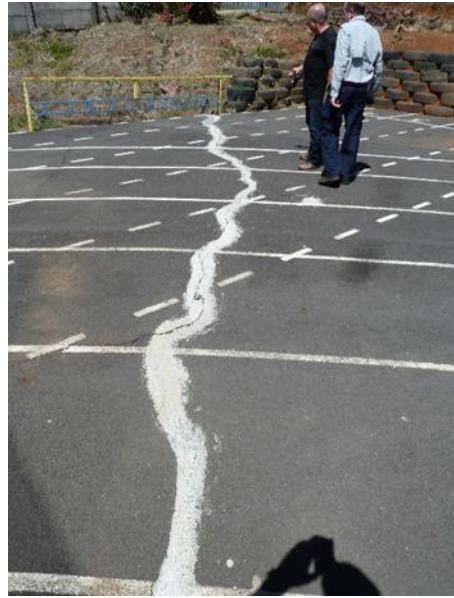
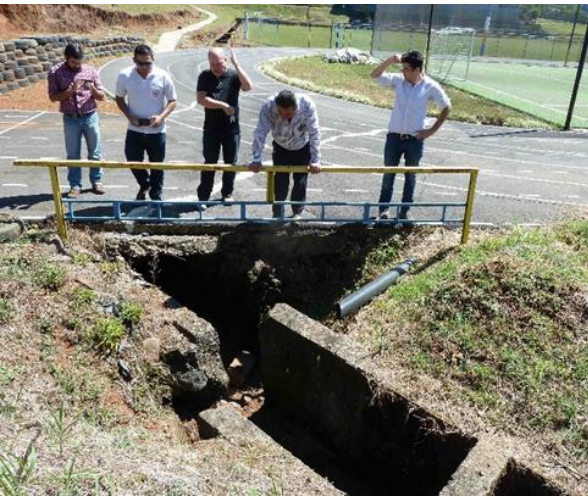
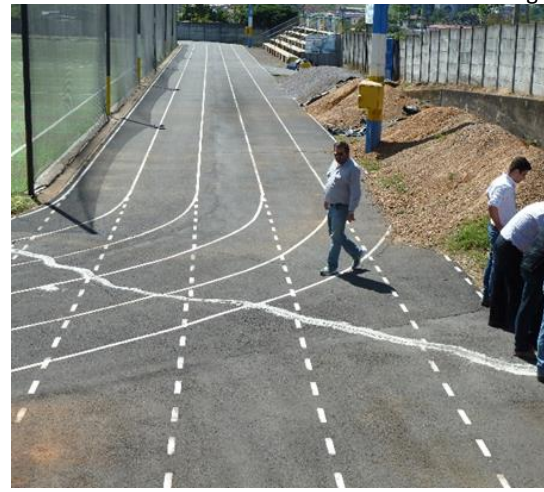
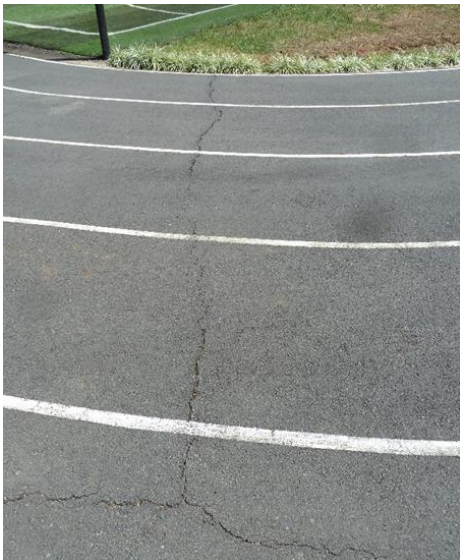
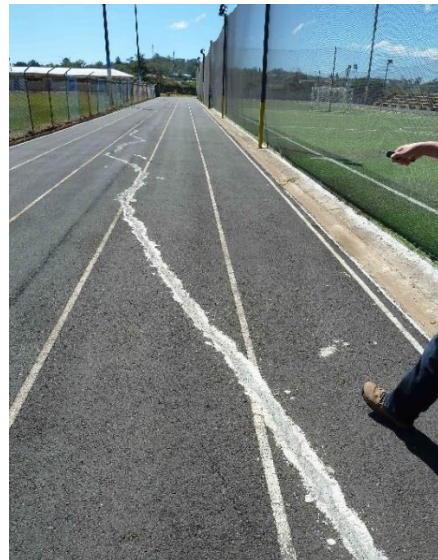
Figuras 6, 7, 8, 9 y 10. Aspecto de las fracturas que pueden apreciarse en la pista actual y parte del estadio Las siguientes fotos fueron tomadas el 7 de julio de 2015 en el estadio Luis Ángel Calderón de Santiago de Puriscal, en donde suponemos que se pretende construir la pista nueva.

Por ello, nos permitimos recomendarles la realización de estudios de diseño y subsuelo para la construcción de la pista, con un grado de detalle suficiente para tomar en cuenta estas circunstancias. La realización de estudios geológicos y geotécnicos para la pista deben ser exhaustivos. Sugerimos, de todas maneras, identificar un sitio alternativo, fuera del deslizamiento actual, en donde el terreno sea demostrado como estable.
